LA ESTEREOTOMÍA, UNA TÉCNICA CONSTRUCTIVA ANCESTRAL EN LA DIALÉCTICA TECNOLÓGICA DEL MONUMENTO DE LA PUERTA

MSc. Miguel Funes

Secretaría de Obras y Servicios. Dirección de Proyectos. Gobernación del Estado Bolivariano de Guárico.

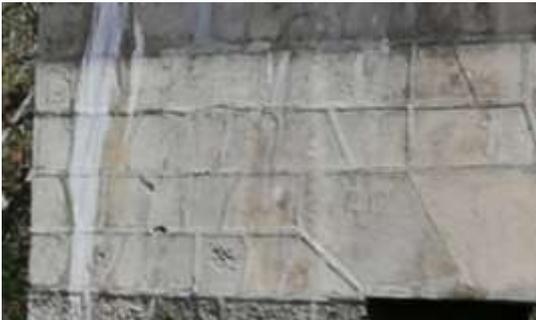
N°3- falso dovelado “salto o monta caballo”.
[Diagnóstico, Arq. Miguel Funes, 2021]

Las simuladas colocaciones de las piedras sobre la parte superior del dintel se identifican como “*chapado a panderete vertical*” al presentar cortes angulares para el acoplamiento en hiladas de los riñones y los salmeres, esta modalidad se puede observar en todas las fachadas desde los estribos hasta el astrágalo. La otra posición presentaba las hiladas de piedras con “*chapado a panderete horizontal*” (**FIGURA N°4**) abarcando cortes rectangulares con aparejos de soga desde el astrágalo hasta la gola periférica de la azotea, alcanzando allí su mayor grado de dificultad debido a la problemática generada por la curvatura del remate en el alero de la loseta horizontal que actúa como cubierta superior o

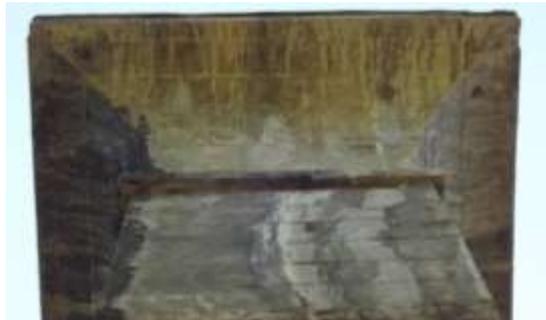
N°4- Chapado a panderete horizontal en la gola.
[Diagnóstico, Arq. Miguel Funes, 2021]

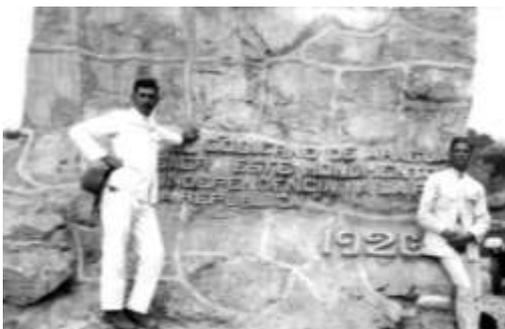
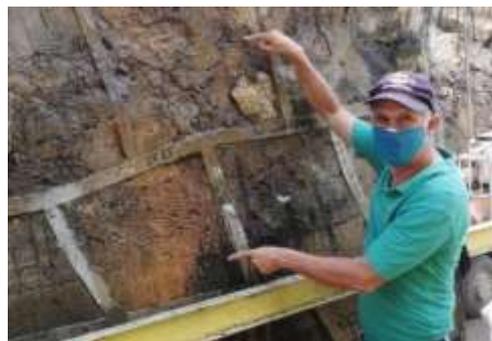
N°5 y N°6- Mampostería concertada revestida con membrana de cemento.

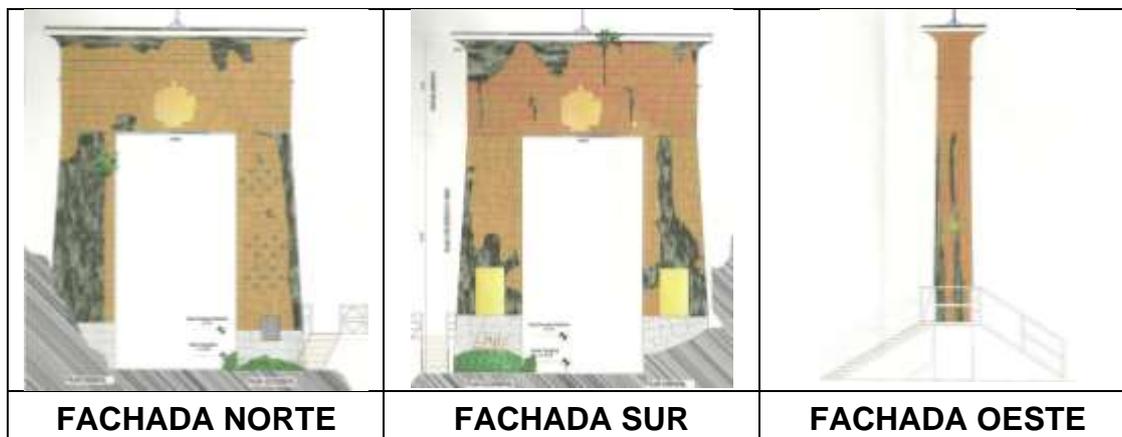
N° 7. DETERIOROS IDENTIFICADOS EN EL MONUMENTO DE LA PUERTA

Símbolo	Descripción	Localización de anomalías
	PELÍCULA O DEPÓSITO SUPERFICIAL	Pilares y entablamento
	COSTRA BIÓTICA	Pilares y entablamento
	COLONIA DE ANIMALES	Pilar Occidental
	COLONIA DE MICROORGANISMOS	Pilar Occidental
	VEGETACIÓN SUPERIOR	Pilares y entablamento
	EFLORESCENCIA	Entablamento
	DESCOHESIÓN DE MORTERO	Pilares
	RESIDUO DE CONCRETO AÑADIDO	Pilar Occidental
	FRACTURA DE MORTERO	Cornisa
	PERDIDA DE BRILLO	Ornamentos de bronce
	SUCIEDAD EN LÁPIDAS DE MÁRMOL	Pilares
	RECUBRIMIENTO DE PINTURA	Pilares y muro adyacente
	RECUBRIMIENTO CON GRAFITTIS	Pilar Occidental

Los del segundo bloque, dependiendo de su calidad, son producidos por los mismos materiales, abarcando las sustancias contenidas y vinculadas a estos. En cuanto a los mecanismos relacionados por la acumulación de partículas de suciedad, (medido en micras) estos son consecuencia de la acción ejercida por la acumulación y deposición de partículas sobre los paramentos, generalmente de procedencia orgánica e inorgánica, las cuales producen alteraciones, al estar asociadas a los cambios experimentados por la superficie lisa o rugosa de los paramentos como resultado de la adhesión de sustancias contenidas en el aerosol atmosférico, llegando a enmascarar otras lesiones secundarias que pudieran ser causantes del deterioro general que se evidencia en el Monumento Conmemorativo (**FIGURA N° 7**).

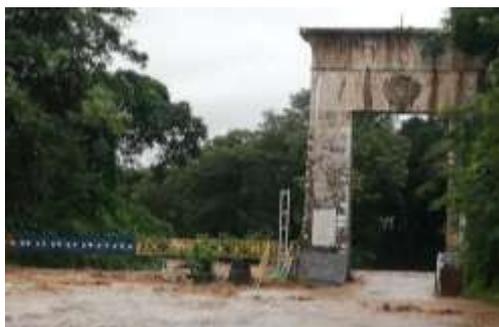
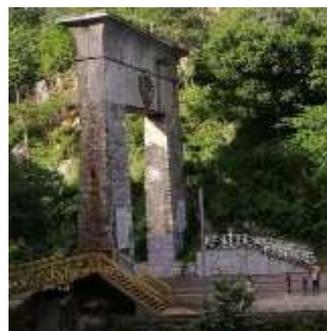
N°8 y N°9- Agentes agresores físico, químicos y biológicos estimulados por las condiciones atmosféricas.

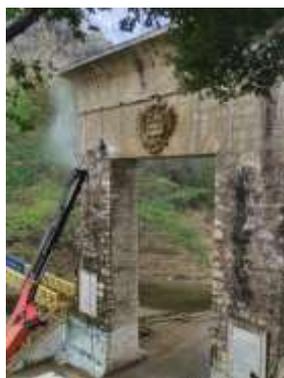
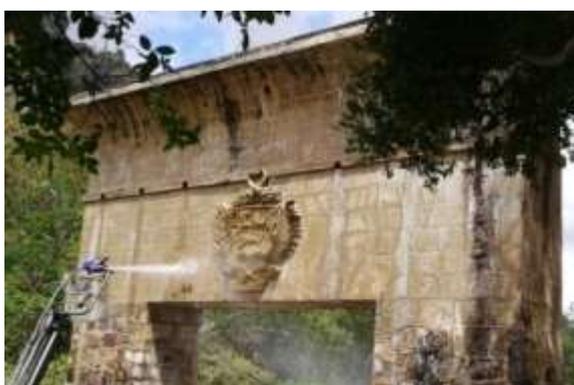
N°10 y N°11- Limpieza de los paramentos para la eliminación de la costra biótica, la pátina y la vegetación.

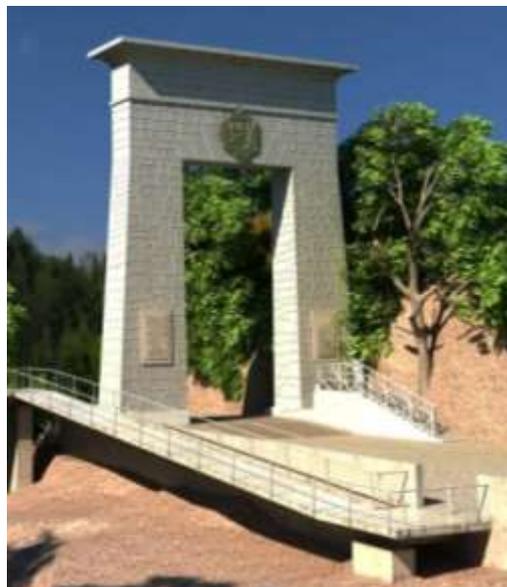
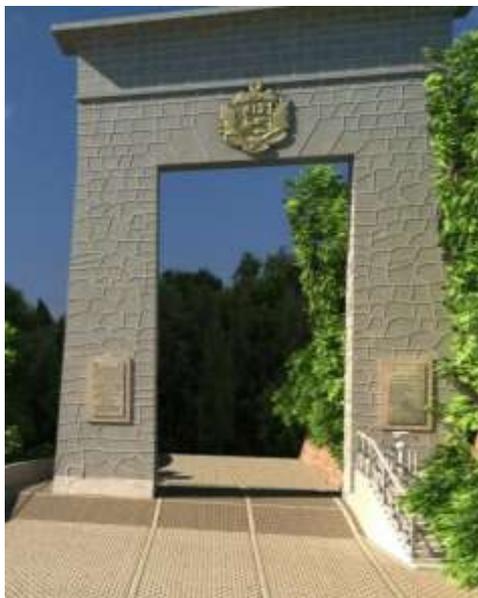
N°12 y N°13- Consolidación estructural y valoración estética de sus componentes constructivos.

No obstante, mediante la implementación de un adecuado Proyecto Operativo, debidamente formulado que se ajustase a los parámetros de intervención más adecuados bajo el sustento de los criterios de distinguibilidad y reversibilidad, asumidos en base a los criterios formulados en 1972 por Cesar Brandy en su Teoría del Restauo, se puede llevar a cabo la intervención preventiva del Monumento Conmemorativo a fin de frenar el proceso iniciado desde su concepción arquitectónica. Sabiendo que el desuso de la estereotomía podría significar un obstáculo a solventar en caso de reposición de algún faltante, ya que como se evidencia con la pérdida de su vigencia también ha desaparecido la mano de obra calificada, el léxico manejado y la disposición de las herramientas o utensilios idóneos a ser requeridos para la cabal intervención restaurativa. Entre las acciones llevadas a cabo se contempló una limpieza general (**FIGURAS N° 10 y N° 11**), paulatinamente se efectuó la realización del resaneamiento de sus componentes constructivos en base a las especificaciones técnicas previstas en el Proyecto Operativo, como parte de la revitalización y valoración de la imagen del Monumento Conmemorativo, tal y como se

procura alcanzar (**FIGURAS N° 12 y N° 13**), en la que se contemplaría además de la restitución de los faltantes necesarios, la inserción de nuevos materiales en el paisajismo, aunada a una propuesta de concientización y divulgación mediante la incorporación de dispositivos museográficos de información.
